DIAGNOSTIC HYDROMORPHOLOGIQUE, THERMIQUE ET BIOLOGIQUE DES COURS D'EAU DU BASSIN DU RUISSEAU D'AUZE

Fédérations pour la Pêche et la Protection du Milieu Aquatique du Cantal

OCTOBRE 2019

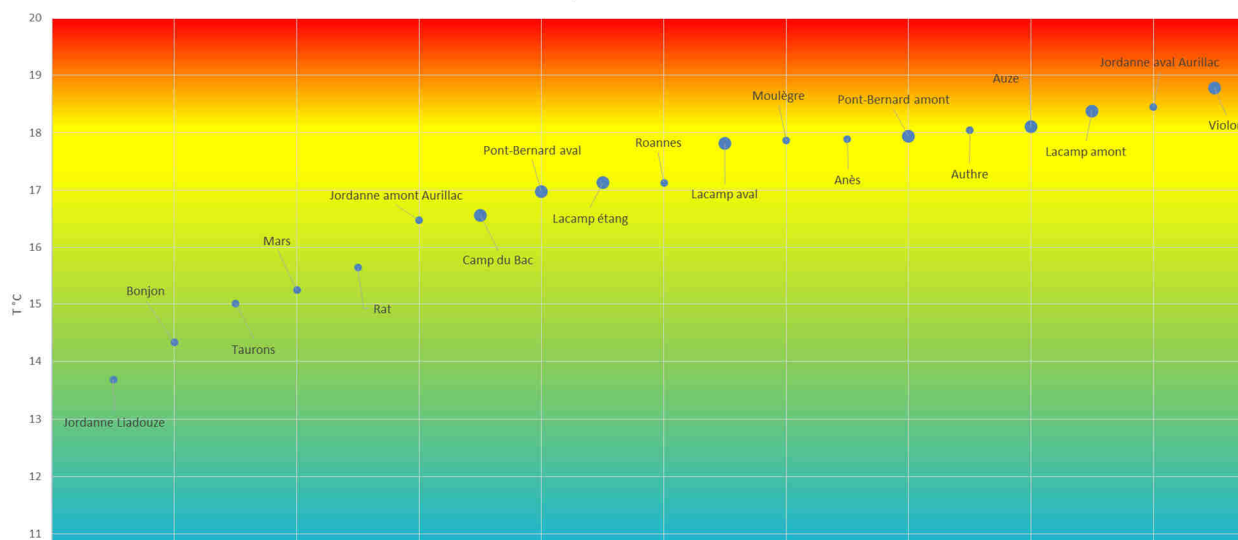
Figure n°16 : Tm30jmax relevées sur les stations étudiées comparées à d'autres stations du département

Comparaison des Températures moyennes des 30 jours consécutifs les plus chauds des stations d'étude avec d'autres cours d'eau du département du Cantal

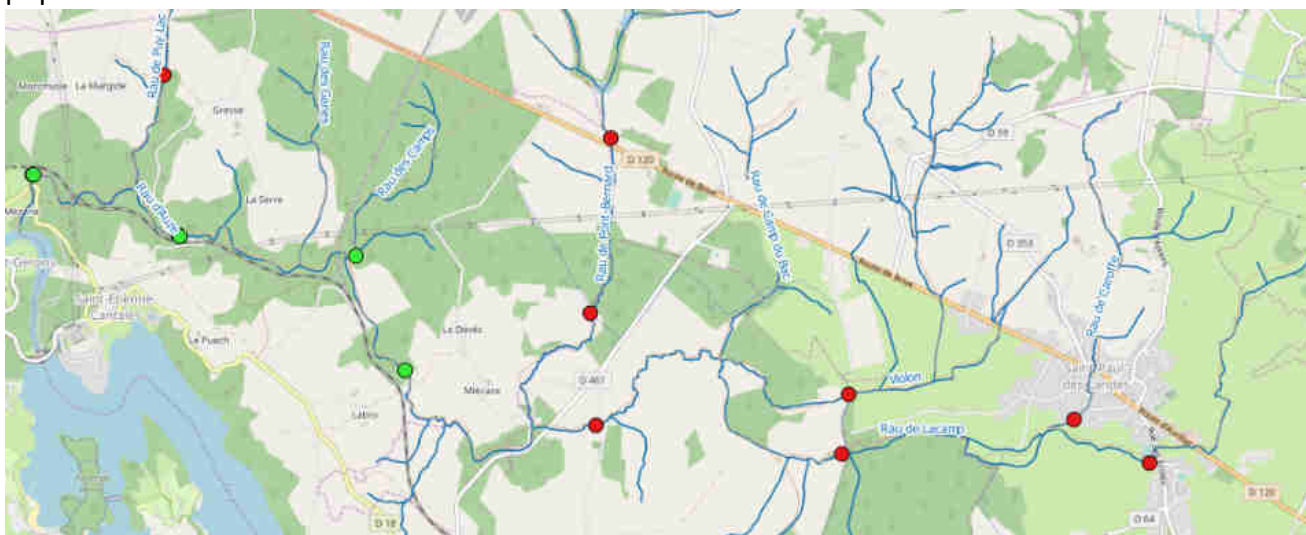
Figure n°19 : Présence (vert), absence (rouge), de l’espèce sur le bassin du Rau d’Auze (source FD15)

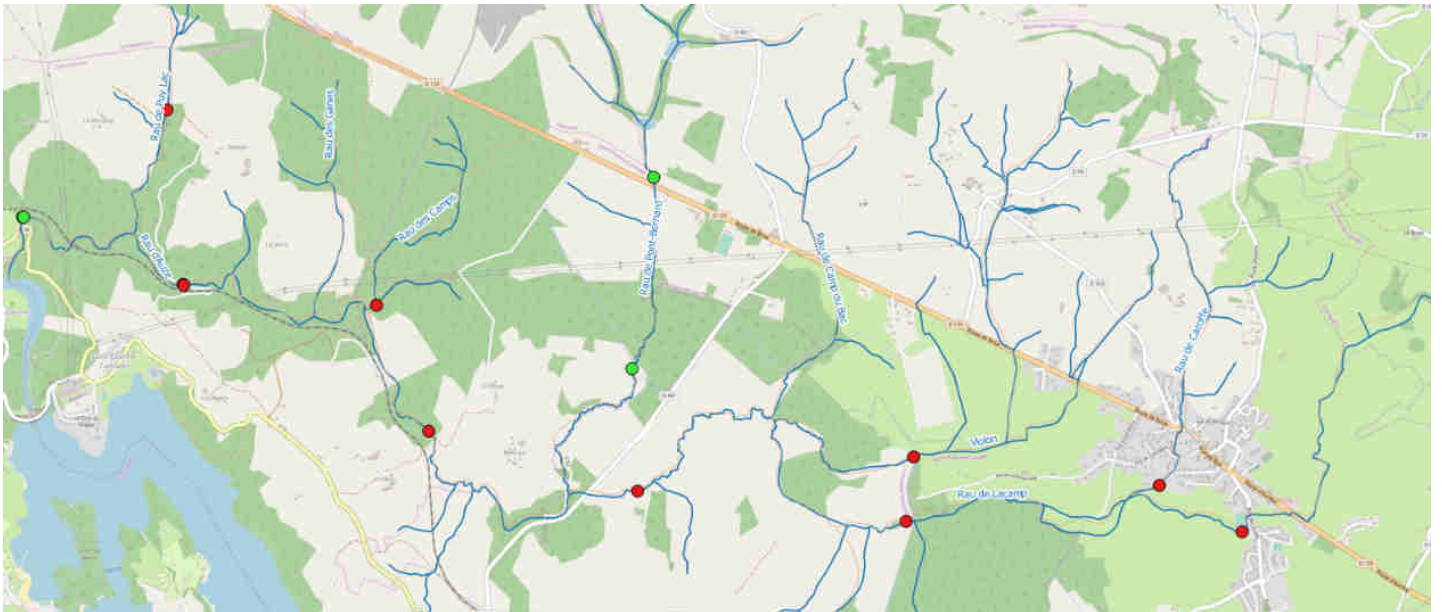
Cette espèce d'intérêt patrimonial, bio-indicatrice de la qualité des sédiments (absence métaux lourds et macro-polluants) et également d'une eau bien oxygénée et pas trop chaude, est observée uniquement sur le Rau de Pont-Bernard. L'espèce trouve sur ce cours d'eau des surfaces favorables à sa reproduction (banc de graviers peu colmatés) et à la croissance des larves appelées annocètes (zones de dépôts de sédiments fins).

Sa présence uniquement sur le Pont-Bernard est assez logique compte-tenu de l'état de dégradation et de colmatage important des autres cours d'eau du bassin. Pour finir, il semble que les habitats disponibles dans la partie de gorges aval sur l'Auze ne lui soient pas favorables, les dépôts de sédiments fins étant très rares sur ce tronçons. Dans cette partie de gorges elle n'a été observée que sur une station suivie régulièrement par la FD15 située proche de la confluence avec le barrage de Nèpes.

Figure n°23 : Présence (vert), absence (rouge), de l'espèce sur le bassin du Rau d'Auze (source FD15)

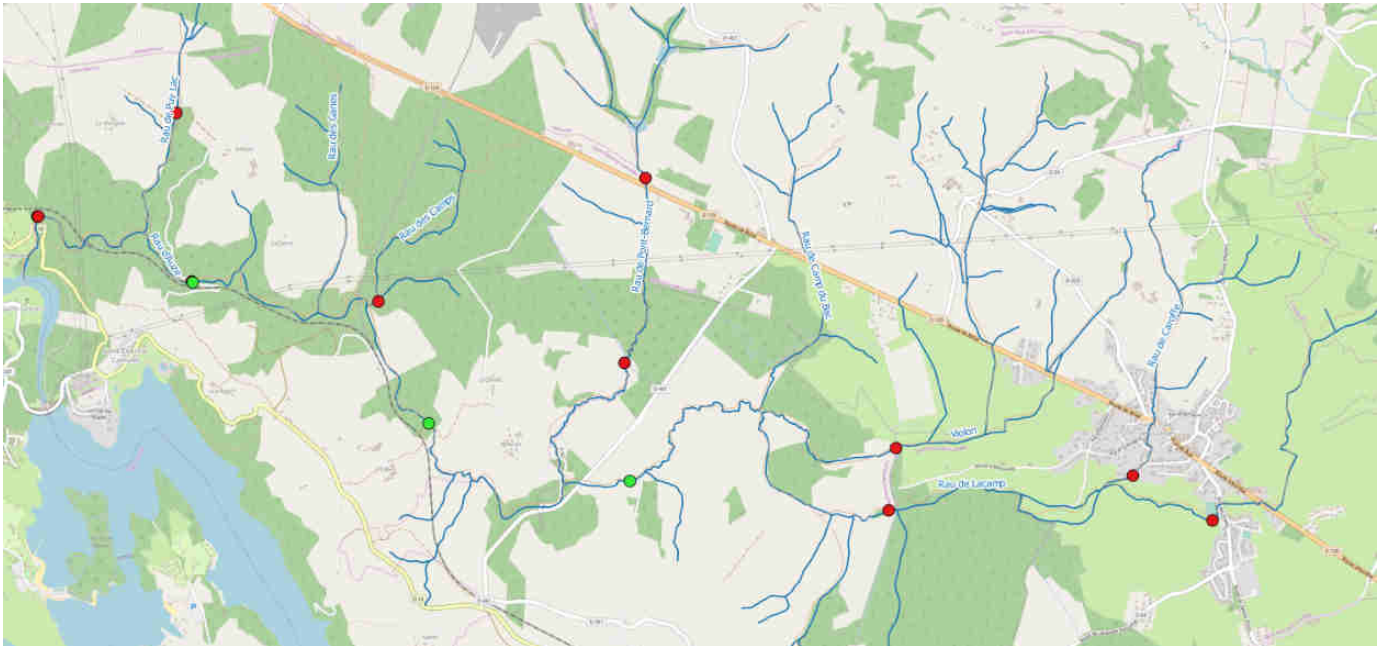
Sur le bassin l'espèce est observée principalement sur la partie aval du marais (Lacamp aval), et dans une moindre mesure sur le Rau d'Auze aval.

Figure n°29 : Présence (vert), absence (rouge), de l'espèce sur le bassin du Rau d'Auze (source FD15)

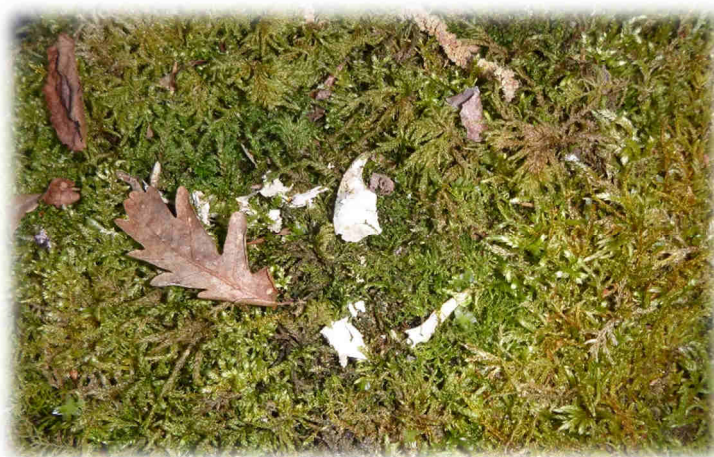
De nombreuses épreintes de loutres ont également pu être observées, notamment sur la sous-bassin du Rau d’Auze et les parties aval des autres bassins. Ces épreintes sont essentiellement constituées de restes d’écrevisses de Californie, proies abondantes sur le bassin dont rafolle la loutre en période estivale. La loutre d’Europe est bien présente sur ce bassin donc, comme sur la plupart des bassins cantaliens en 2019.

Figure n°38 : restes de repas d’une loutre
