## Rapport d'opération du 23/09/2024

### Pont du Colombier à Champs-sur-Tarentaine-Marchal - Cours d'eau: Le Tact

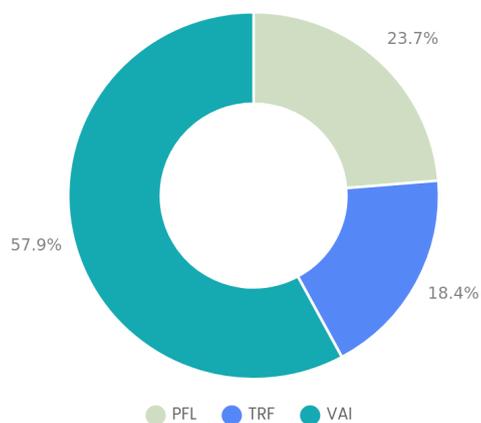
Pourcentages des effectifs

Effectif global: 38  
Masse globale: 730g

Le **vairon** est observé en très faibles densité (stable par rapport à 2021 et toujours bien supérieure aux années antérieures à 2020) et représente 57,9% de l'effectif. Le goujon n'est pas observé cette année contrairement à 2021 où il était observé mais en densité anecdotique (1 individu, densité très faible à 48 ind/ha, seule année d'observation). L'écrevisse de Californie est toujours bien représentée.

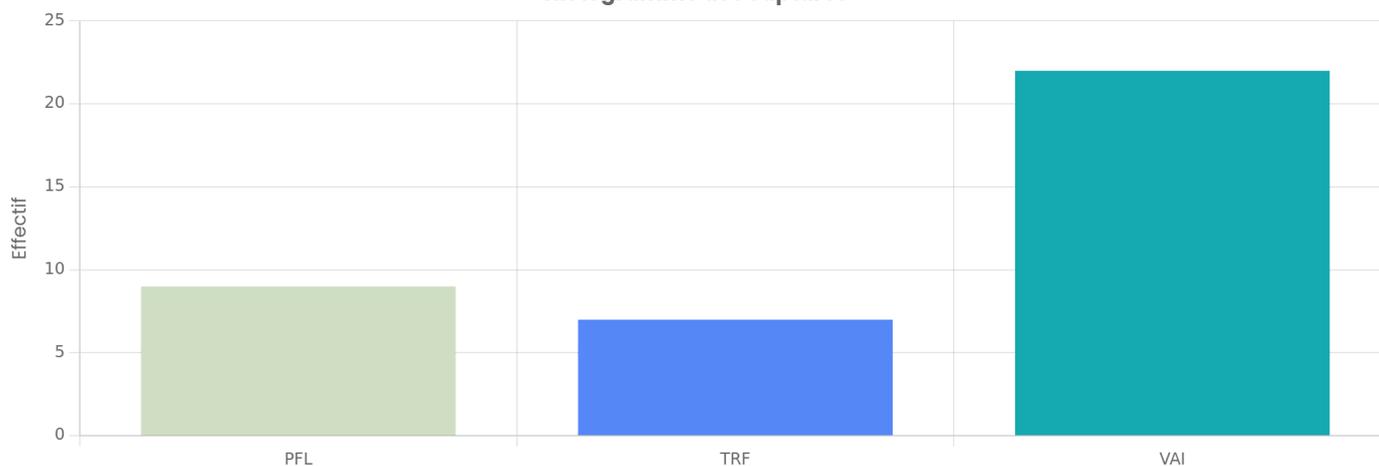
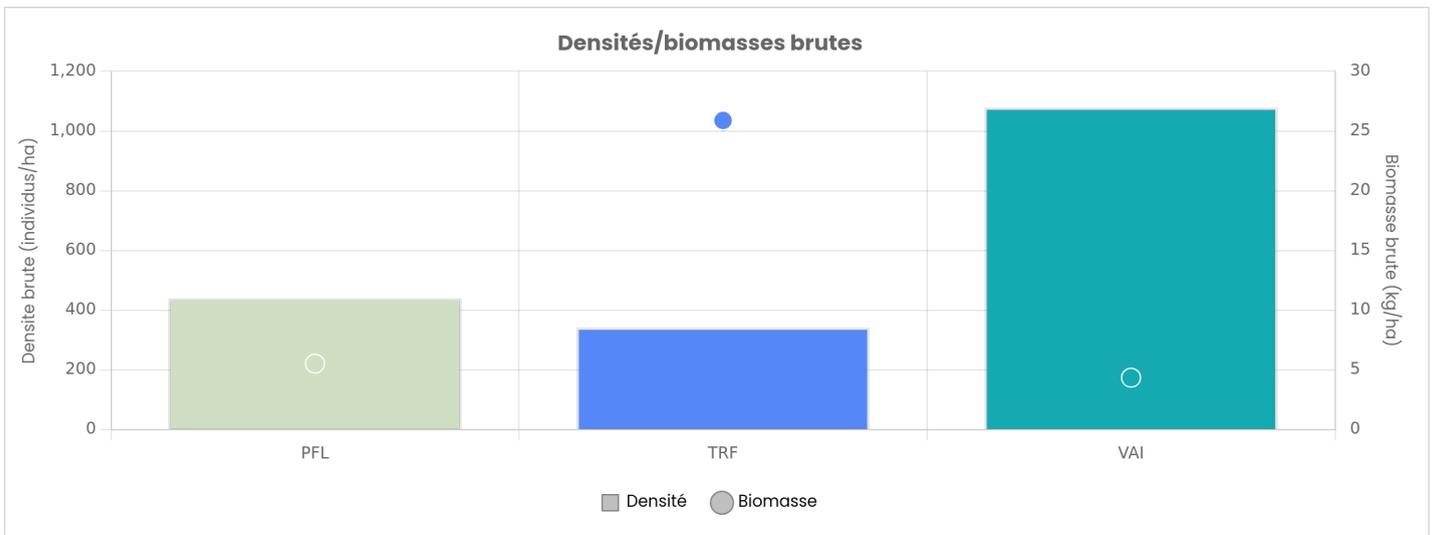
Histogramme des captures

Code	Effectif	Masse (g)	Densité brute (inds/Ha)	Densité estimée (inds/Ha)	Classe de densité estimée	Biomasse brute (Kg/Ha)	Biomasse estimée (Kg/Ha)	Classe de biomasse estimée	Classe d'abondance estimée	Méthode	Efficacité
<b>PFL</b> Ecrevisse signal	9 estimé: 10 P1: 7   P2: 2	113 P1: 113	441	490	●	5,54	6,16	●	●	De Lury	70%
<b>TRF</b> Truite de riviere	7 estimé: 7 P1: 7	528 P1: 528	343	343	●1	25,88	25,88	●2	●1	De Lury	100%
<b>VAI</b> Vairon	22 estimé: 26 P1: 16   P2: 6	89 P1: 75   P2: 14	1079	1275	●1	4,36	5,15	●2	●1	De Lury	62%

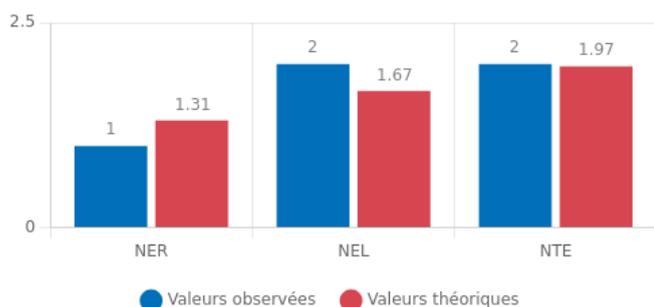
### IPR: métriques nombre d'espèces

Nombre total d'espèces: 0.043  
 Nombre d'espèces rhéophiles: 2.537  
 Nombre d'espèces lithophiles: 0.831

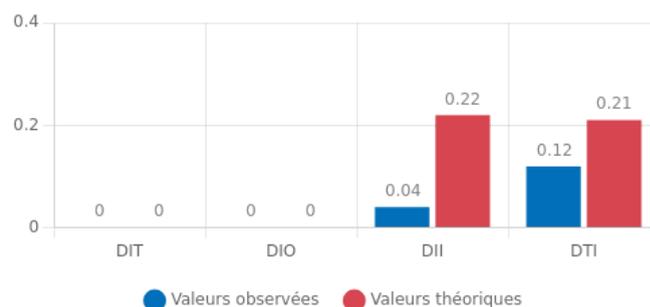
### IPR: métriques densités d'individus

Densité d'individus tolérants: 2.230  
 Densité d'individus omnivores: 3.047  
 Densité d'individus invertivores: 5.859  
 Densité totale d'individus: 1.182

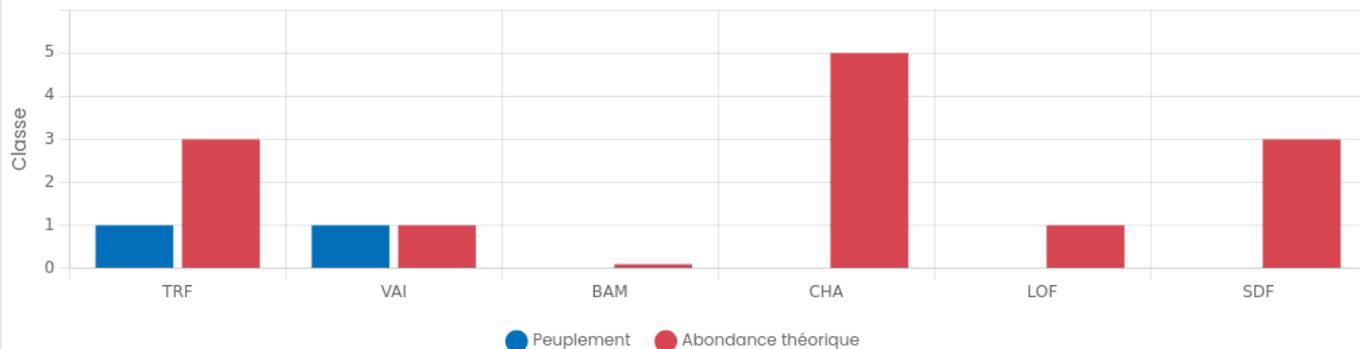
### Comparatif peuplement piscicole / peuplement théorique (NTT: 2.5)

Le niveau typologique ichtyologique (T2) est équivalent au niveau typologique théorique (B2). Le peuplement présente une richesse spécifique réduite, l'absence du chabot est peut-être naturelle sur ce sous-bassin. Le vairon présente une densité référentielle à l'inverse de la truite commune.

\*La valeur du NTT calculée est arrondie au 0,5 supérieur.

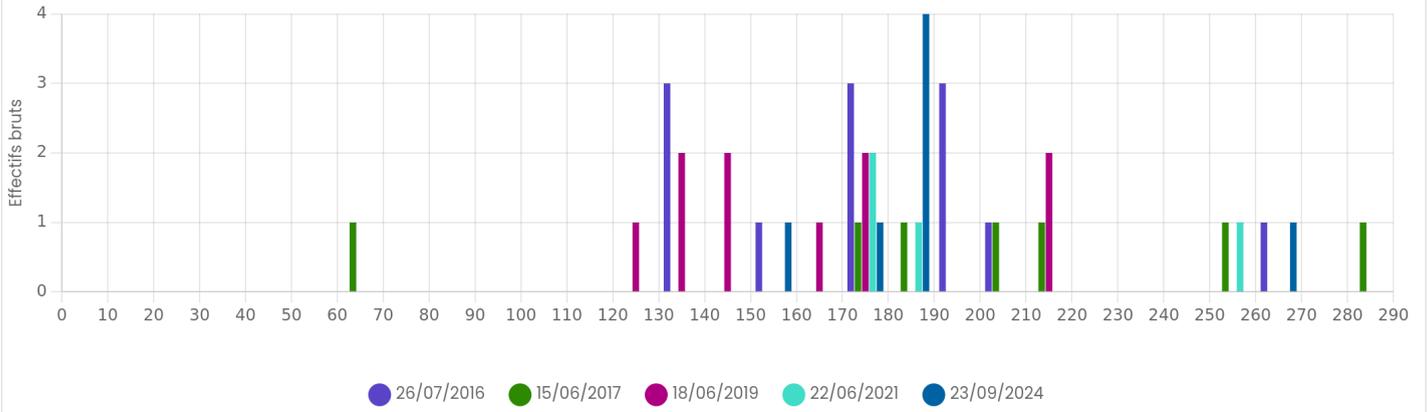
### Evolution des effectifs par classe de taille pour l'espèce: Truite de riviere (TRF)

**La population de truite commune présente une densité très faible (343 ind/ha), une biomasse assez faible (25,88 kg/ha), une biomasse de géniteurs moyenne (20,3 kg/ha) et une densité d'alevins de l'année nulle. 3 classes d'âge sont observées, des individus d'1, 2 et 4/5 ans.** Cette population est en phase de recolonisation de ce tronçon amont du Tact après plusieurs période de rupture d'écoulement avant 2020. La capacité de résilience de l'espèce semble bonne et en cours. La population retrouve des niveaux quantitatifs similaires à ceux observés avant l'assec total de 2019 (absence de truite en 2020 sur le site, en 2019 484 ind/ha densité très faible, 26kg/ha biomasse faible, 19 kg/ha d'adultes soit un potentiel de géniteurs moyen). Toutefois les récentes avancées en matière de gestion du débit réservé avec EDF semblent commencer à redynamiser l'espèce sur ce tronçon. Cette évolution est à suivre dans le temps.

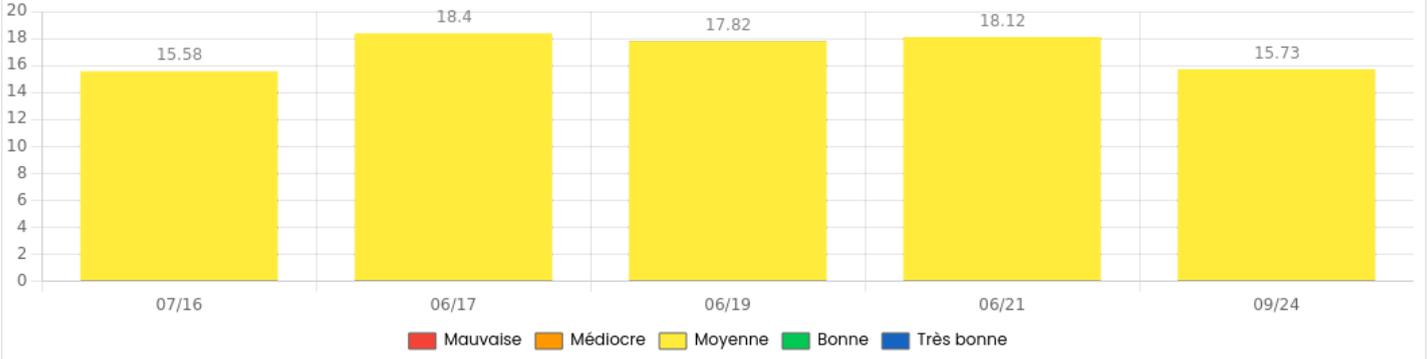
### IPR: évolution des classes de qualité

Le peuplement piscicole est de qualité moyenne au sens de l'IPR (classe 3, IPR=15,729), comme en 2021 (18,121), 2019 (17,820), 2017 (18,461) et 2015 (15,553). La diversité spécifique observée est correcte, le chabot pourrait être présent sur ce type de cours d'eau (présent peut-être initialement mais plus actuellement, peut-être du fait de l'impact répété de la gestion des débits réservés et la survenue des assècs ces dernières années, et l'impossibilité à l'espèce de recoloniser naturellement ?). L'indice est avant tout déclassé par une densité en individus invertivores (truite) relativement faible par rapport au référentiel. Les assècs réguliers lors des étés avant 2021 ont profondément affecté la dynamique des espèces et notamment de la truite commune, celle-ci semble commencer à tendre vers une dynamique plus positive. L'IPR met donc en évidence un peuplement piscicole altéré par les conditions locales (débit réservé, qualité d'eau, colmatage), mais qui se maintient malgré tout dans le temps avec une capacité de résilience certaine.
